## Faktori kvalitete naslonjača i višesjeda

### QUALITY FACTORS OF ARMCHAIRS, SOFAS AND SEATING GROUPS

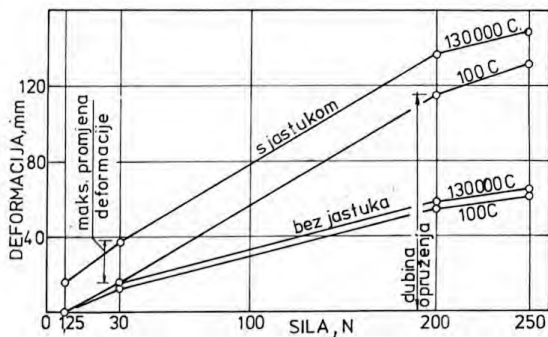
Slika 1. Promjena na konstrukciji: tkanina — spužva — elastične trake

Na slici 1 prikazana je karakteristika elastičnosti na početku i kraju ispitivanja, i to zajedno s jastukom i bez jastuka za konstrukciju: **tkanina — spužva — elastične trake**.

Razmak između karakteristike elastičnosti na početku ispitivanja, i na kraju ispitivanja u stvari je trajna deformacija, odnosno povećanje deformacije. U idealnoj konstrukciji ne bi trebalo doći do promjene veličine deformacije. U stvarnom slučaju dolazi do povećanja deformacije, s

tim da ta promjena ne smije biti prevelika. Prema standardu, ova promjena kod bilo koje sile ne smije premašiti 30% veličine dubine opruženja, pri čemu je dubina opruženja razlika deformacija kod sile od 1,25 N i 200 N.

Sjedalo čiji su rezultati ispitivanja prikazani na slici 1 izdržalo je 130.000 ciklusa i tako dobilo najvišu ocjenu. Iz ove slike ujedno vidimo i kako se moraju ponašati pojedini elementi, odnosno slojevi sjedala, pa da se postigne ovako dobar rezultat.

Pod utjecajem sile 1,25 N, povećanje deformacije je minimalno. To znači da se površina sjedala sasvim malo spustila, i ono je još uvijek s estetskog stanovišta korektno.

Najveća promjena deformacije je pod utjecajem sile 30 N i, gotovo podjednako, pod utjecajem sile od 200 N.

Pod utjecajem od 250 N promjena je manja, što svjedoči o neoštećenosti elastične podloge.

Na prikazu elastične karakteristike sjedala bez jastuka, vidljivo je da je u samoj podlozi došlo do minimalne promjene deformacije, što je jedan od osnovnih preduvjeta za dobar rezultat.

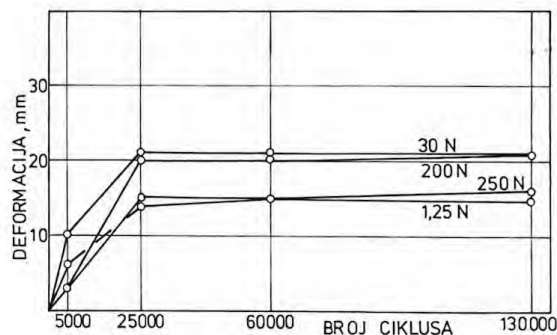
Slika 2. Tok promjena na konstrukciji: tkanina — spužva — elastične trake

Na slici 2 prikazane su promjene deformacija pod utjecajem sile od 1,25 N, 30 N, 200 N i 250 N u toku ispitivanja za isto sjedalo, čiji su rezultati ispitivanja prikazani i na slici 1.

Deformacije se pod utjecajem svih navedenih sila mijenjaju od početka ispitivanja do 25.000

ciklusa, a nakon toga promjene su minimalne sve do 130.000 ciklusa. To znači da u toku ispitivanja (i upotrebe, jer ispitivanjem simuliramo utjecaje u upotrebi) dolazi u stanovitom opsegu do povećanja deformacije smanjenjem tvrdoće spužve, odnosno smanjenjem nosivosti elastične podloge, ali ne dolazi ni do prevelikog povećanja, niti do destrukcije bilo kojeg sloja, odnosno elementa.

Iz ovog ponašanja možemo zaključiti da je to upravo optimalno ponašanje kod ove konstrukcije.

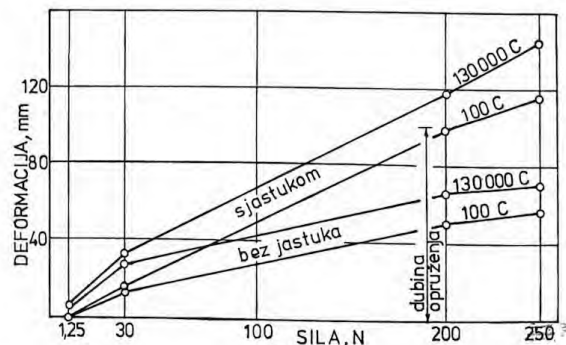
Slika 3. Promjene na konstrukciji: tkanina — spužva — sklopljeni ležaj

Na slici 3 prikazani su tipični rezultati ispitivanja za konstrukciju: tkanina — spužva — sklopjeni ležaj.

Ovdje su prikazani rezultati sjedala s jastukom i sjedala bez jastuka. Već na slici vidi se nepravilnost konstrukcije. Najveće promjene deformacije zbivaju se pod utjecajem sile 250 N, a to znači da je došlo do popuštanja u elastičnoj podlozi.

Promjene karakteristike elastičnosti u sjedalu bez jastuka relativno su velike, pa i to doprinosi ograničenim mogućnostima sjedala (ovo je sjedalo izdržalo 60.000 ciklusa).

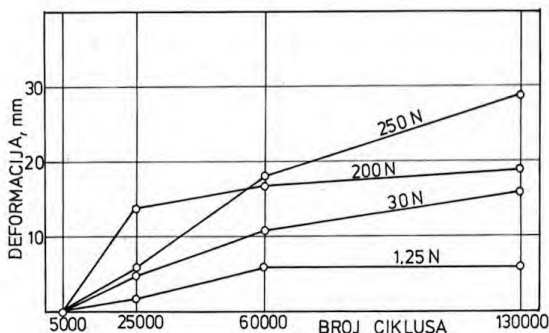
Slika 4. Tok promjena na konstrukciji: tkanina — spužva — sklopjeni ležaj

Na slici 4 prikazane su promjene deformacija u toku ispitivanja kod istog sjedala. Dok se deformacija pod utjecajem sile 1,25 N u toku ispitivanja mijenja dosta pravilno, dotle se deformacija pod utjecajem sile od 250 N stalno povećava, što svjedoči o slabosti i destrukciji u elastičnoj podlozi.

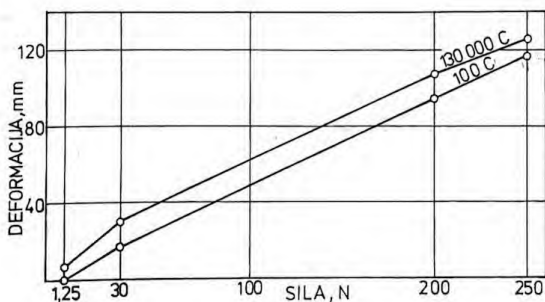
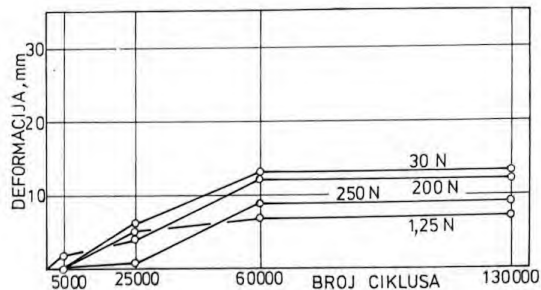
Slika 5. Promjena na konstrukciji: tkanina — spužva — valjana opruga

Slika 6. Tok promjena na konstrukciji: tkanina — spužva — valjana opruga

Na slikama 5 i 6 prikazani su karakteristični rezultati ispitivanja za konstrukciju: tkanina — spužva — valjana opruga. Prikazano sjedalo izdržalo je 130.000 ciklusa bez oštećenja i tako postiglo najvišu ocjenu. Karakteristike elastičnosti nisu se u toku ispitivanja znatno izmijenile. Promjene su najmanje na površini (1,25 N), a u sre-

dišnjem dijelu su nešto veće (30 i 200 N). Deformacije se u toku procesa povećavaju na površini do 25.000 ciklusa, a u ostalim dijelovima do 60.000 ciklusa. Sve ove pojave karakteristike su dobrog tapeciranog namještaja.

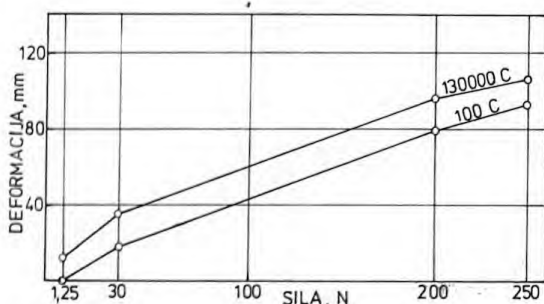
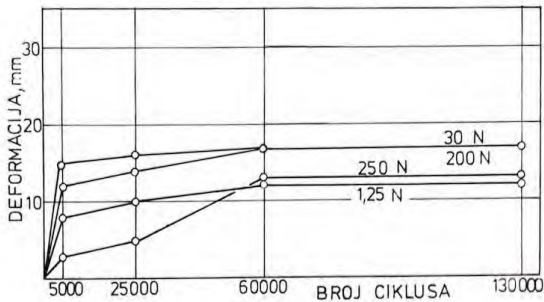
Slika 7. Promjene na konstrukciji: tkanina — spužva — kapa — jezgra — valjana opruga

Slika 8. Tok promjena na konstrukciji: tkanina — spužva — kapa — jezgra — valjana opruga

Na slikama 7 i 8 prikazani su najbolji rezultati ispitivanja kod konstrukcija: tkanina — spužva — kapa — jezgra — valjana opruga. I ovdje se vide sve značajke kao kod prethodne konstrukcije.

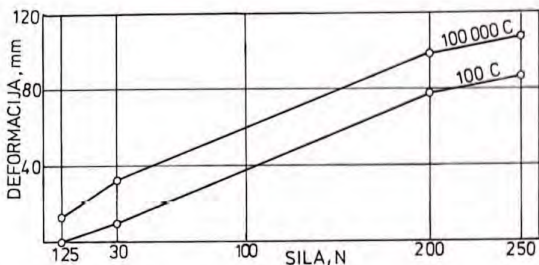
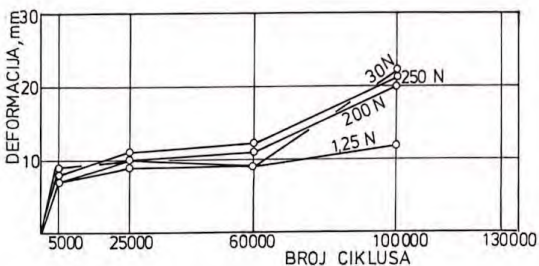
Slika 9. Promjene na konstrukciji: tkanina — spužva — kapa — jezgra — šperploča

Slika 10. Tok promjena na konstrukciji: tkanina — spužva — kapa — jezgra — šperploča

Na slikama 9 i 10 prikazani su rezultati ispitivanja kod konstrukcije: tkanina — spužva — kapa — jezgra — šperploča. Postignut rezultat je 60.000 ciklusa, nakon čega je uslijedio lom u jezgri. Ispitivanje je vršeno do 100.000 ciklusa.

Jedini elastični element — jezgra počinje puštati nakon 60.000 ciklusa, što se osobito dobro vidi na slici 10.
